Gehölze an Fließgewässern

Vorgehen bei kranken Eschen und Erlen

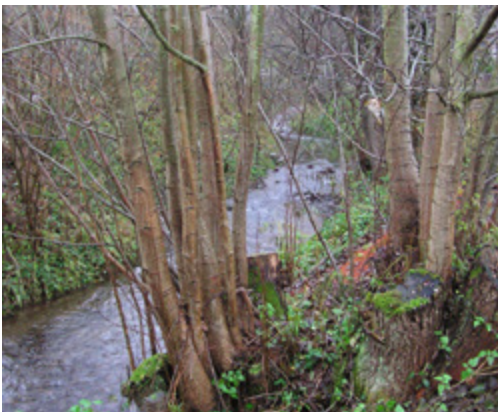
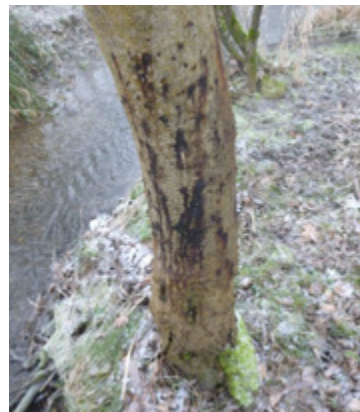
links: Erlen an der Umlach [RP Tübingen]; rechts: Schwarze „Teerflecken“ am Stamm [RP Freiburg]

Der Befall kann an folgenden Symptomen erkannt werden:

- schütterere Krone mit kleinen, eher gelblichen Blättern
- schwarze, oft nässende Teerflecken am Stammfuß (Schleimfluss)
- abgestorbene Rindenpartien mit oranger bis dunkelbrauner Färbung des zerstörten Gewebes (Nekrosen)

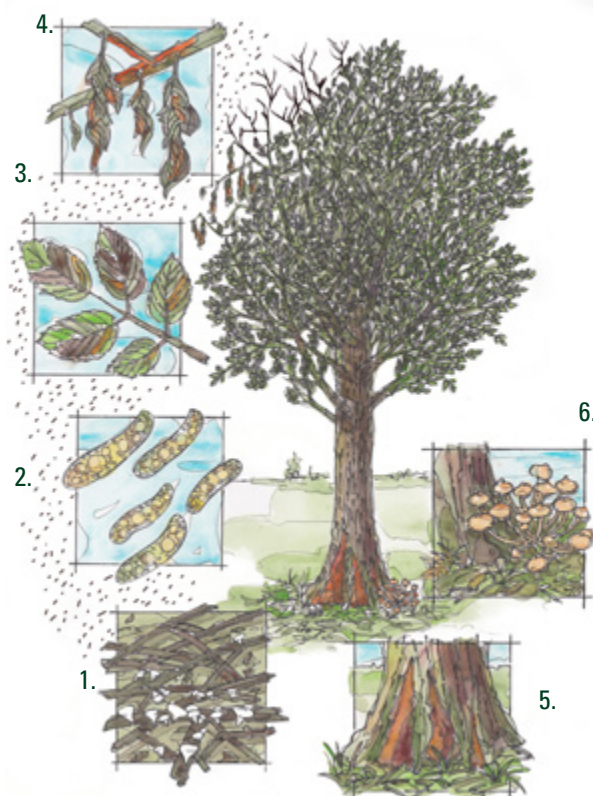
1. Überwinterung des Pilzes in den Blattspindeln und Fruchtkörperbildung
2. Verbreitung der Pilzsporen durch den Wind
3. Infektion der Blätter
4. Über die Blattspindeln wächst der Pilz in die Triebe. Die Folge: Rindennekrosen, Absterben der Triebe und Zweige in der Baumkrone, Bildung von Wasserreisern.
5. Stammfußnekrosen zeigen die fortgeschrittene Infektion an der Stammbasis.
6. Die geschwächte Esche ist anfällig für Sekundärbefall durch den Hallimasch.

Infektion der Esche durch den Pilz *Hymenoscyphus fraxineus* [WBWF]

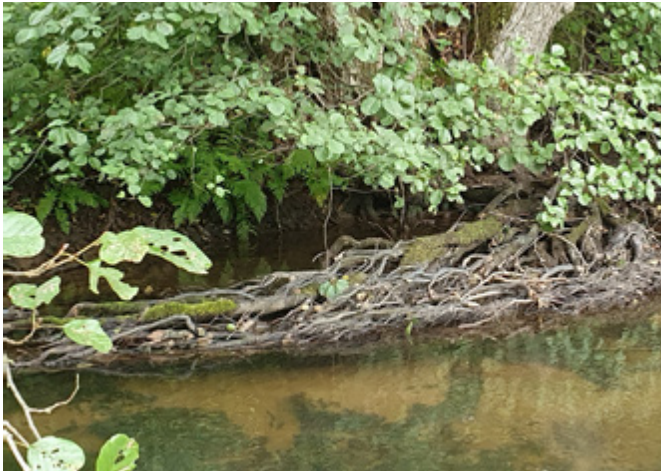
Erlenwurzeln – Lebensraum und Sicherung [WBWF]

Die Schwarz-Erle ist die meistverbreitetste Baumart an Fließgewässern. Ihr tief reichendes Wurzelsystem sorgt für eine gute Ufersicherung. Durch die Ausbildung von Wasserwurzeln erfolgt die Sicherung auch unterhalb der Mittelwasserlinie und in die Gewässersohle hinein. Die Schwarz-Erle verfügt über eine sehr gute Widerstandsfähigkeit gegen mechanische Belastungen und verträgt längere Überflutungen. Sommerhochwasserereignisse werden allerdings schlechter vertragen.
